Entrenamiento

**Elevadores de Cangilones de
Correa**

BW-G/BW-GL

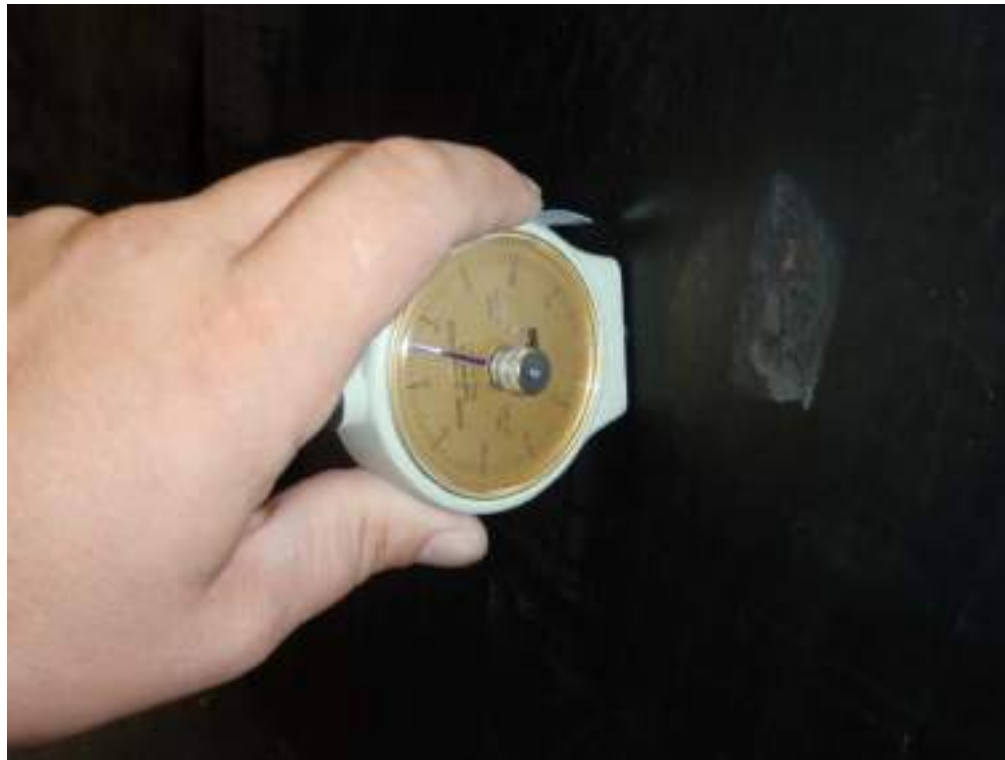
Dureza de la correa de cabo de aço (ShoreA°)

Entregado con 60 - 65 Shore
Sustitución con 92 - 96 Shore

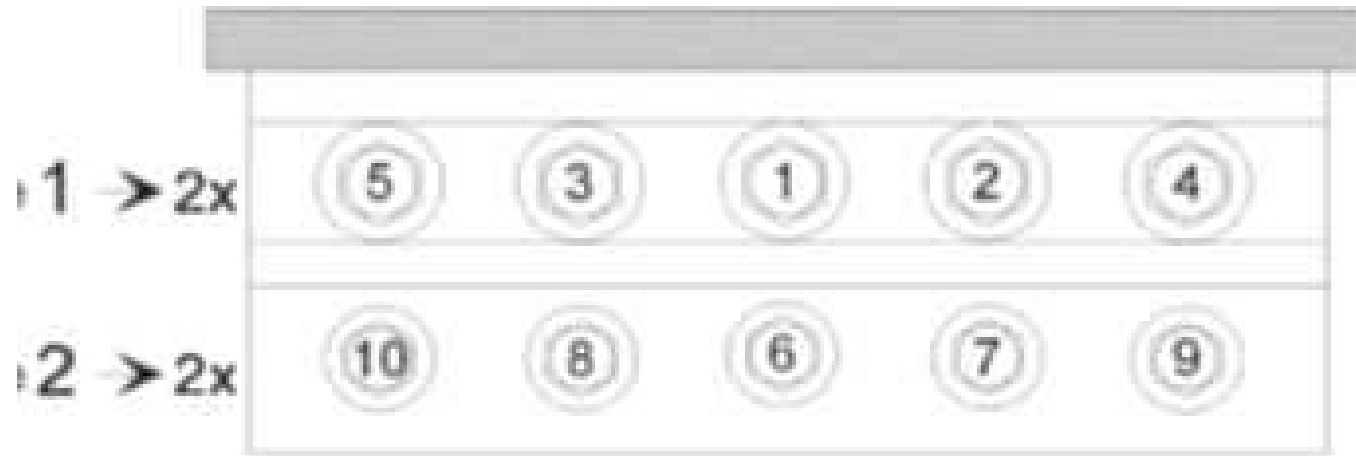
Torsión de los tornillos del empalme mecánico

Para apretar los tornillos, se aplican las siguientes reglas generales:

- Primero apretar los tornillos de la línea 1, después apretar la línea 2
- Comenzar siempre en el medio de la correa.
- Apretar los tornillos alternativamente izquierda y derecha, a partir de mediados para fuera de manera progresiva. Figura BWG1 muestra un ejemplo; con diferente número de tornillos de ajuste de acuerdo
- Apretar los tornillos de cada línea dos veces

Línea 1 -> 2x (ver siguiente slide)

Línea 2 -> 2x (ver siguiente slide)

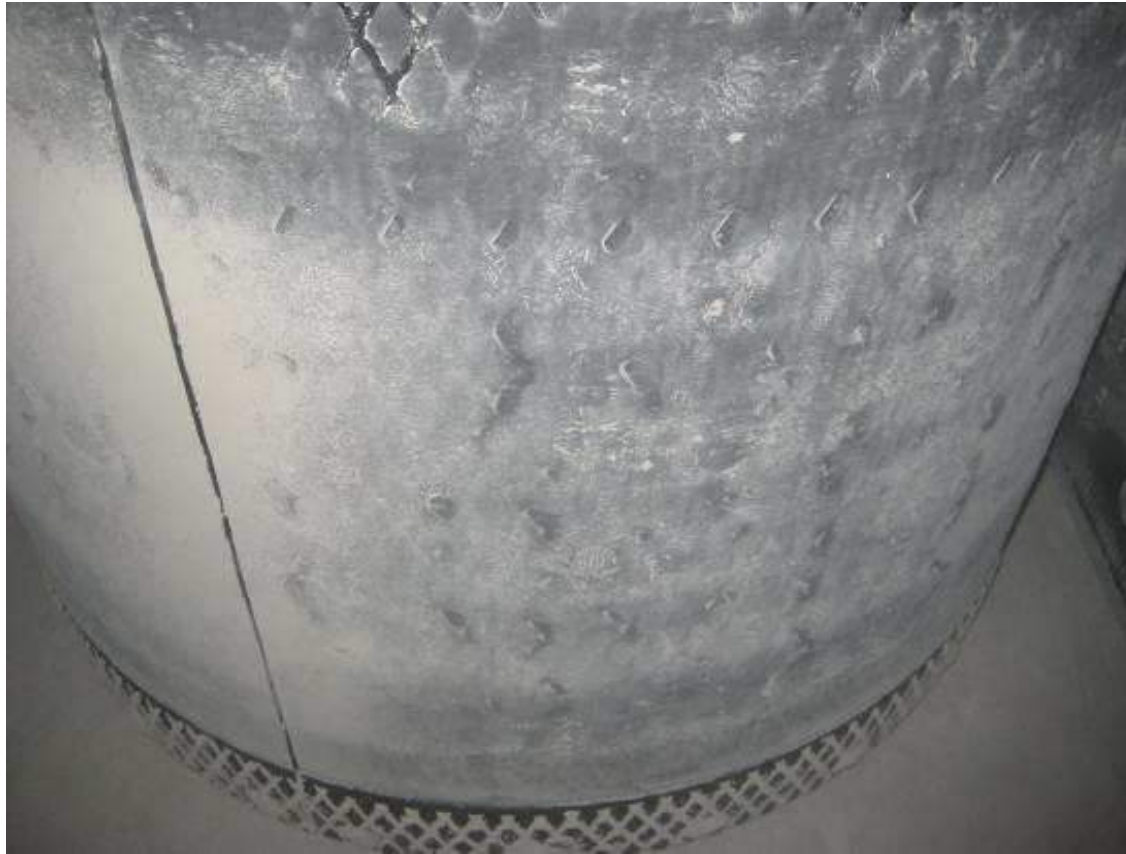
Estado do revestimiento de fricción

Un revestimiento de fricción está desgastado cuando en el medio ya no es visible una ranura.

La operación con una fricción desgastada puede causar desalineación o daños en la correa!

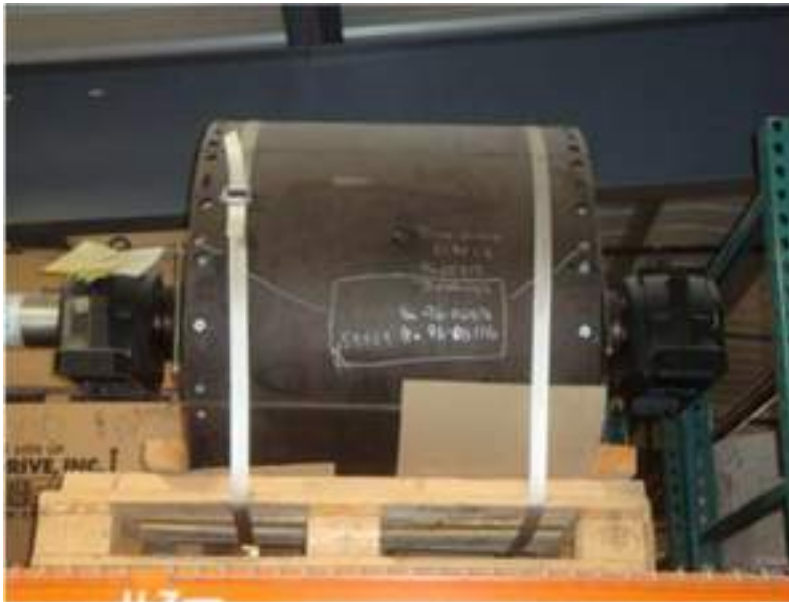
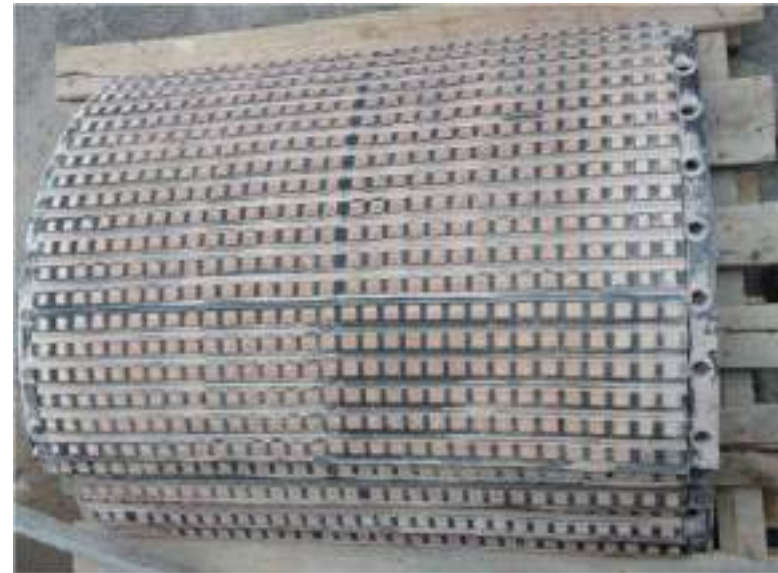
Nuevos formatos.

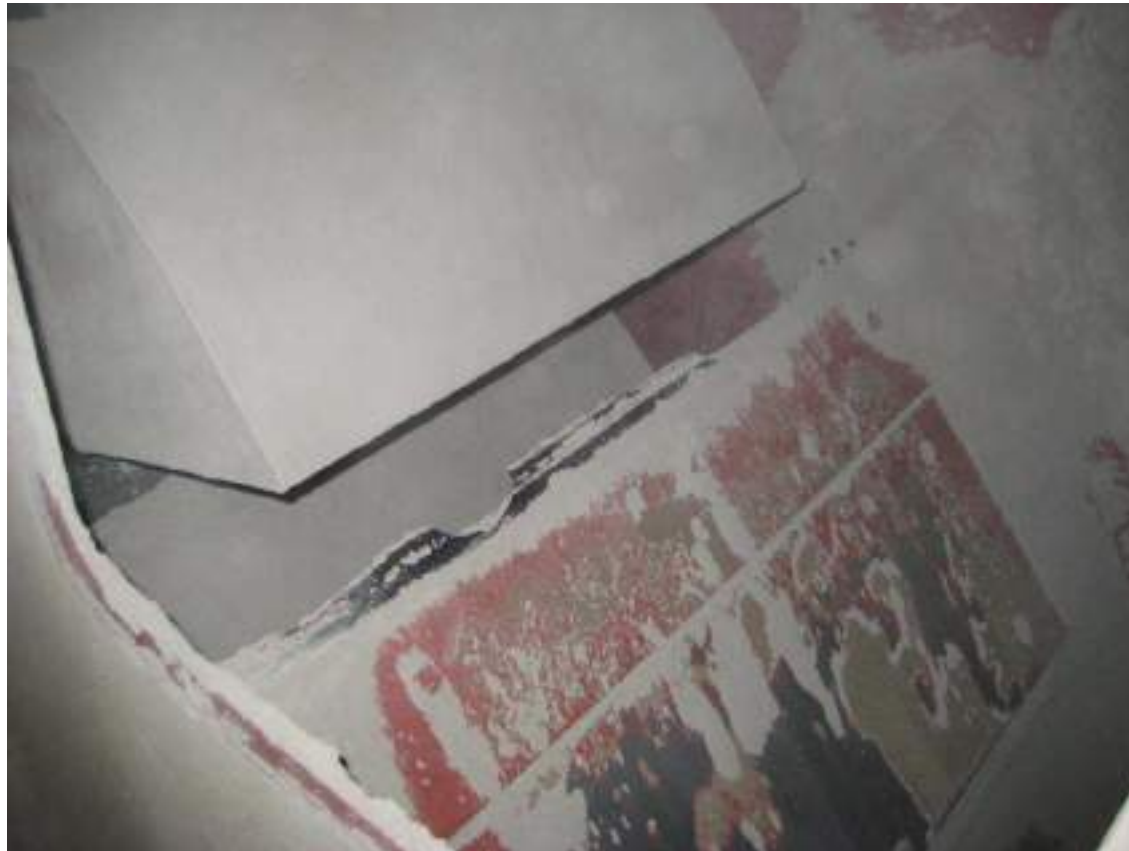
Distancia entre el labio de descarga y el cangilón

Si la goma se daña en la tapa de descarga, debe ser reemplazado

- Dureza Shore A de la correa de cabo de acero
- Torsión dos tornillos del empalme mecánico
- Fijaciones de cangilones
- Búsqueda de cangilones dañados/ deformados
- Estado de revestimiento de fricción
- Distancia entre o labio de descarga y el cangilón
- Búsqueda de daños eventuales en la correa de cabo de acero
- La función de los medios de monitorización

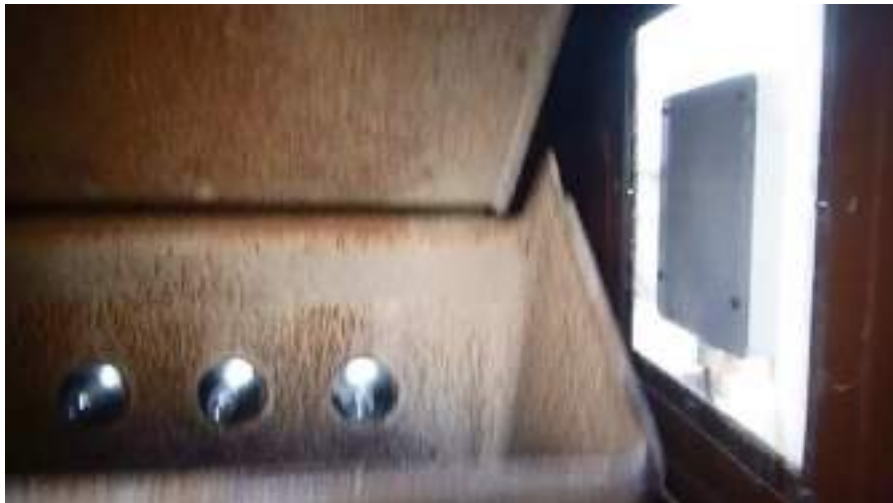
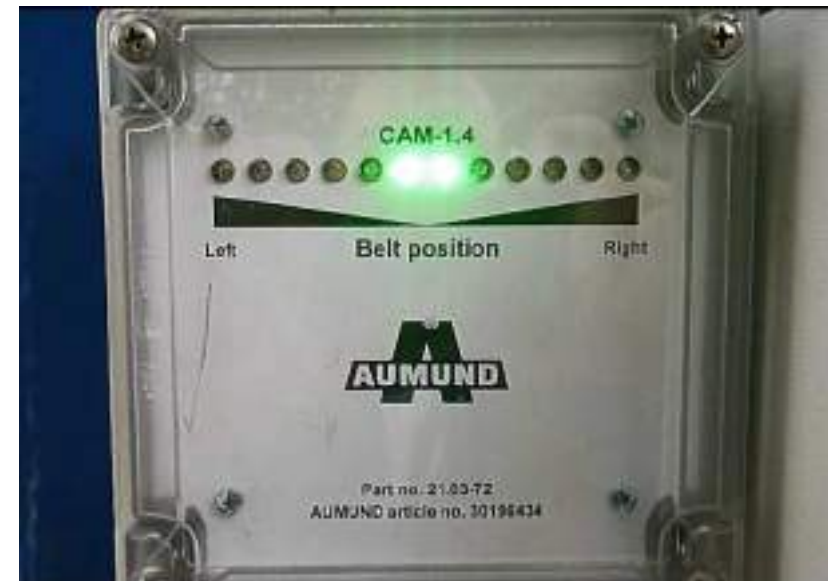
Monitorización de desalineación en el elevador de cangilones de correa AUMUND
